Reforço de Tanque de Aeração com Utilização de Cinta Protendida: Um Estudo de Caso

Aeration Tank Reinforcement Using Post Tensioned Beams: A Case Study

Ademar T. Hirata (1); Carlos Eduardo R. de Assis (2); Danilo Simon Fonseca Pedroso (3); Fábio Albino de Souza (4); Ricardo Augusto Borges Porfírio Pereira (5) Roger Otávio Pires Montes (6)

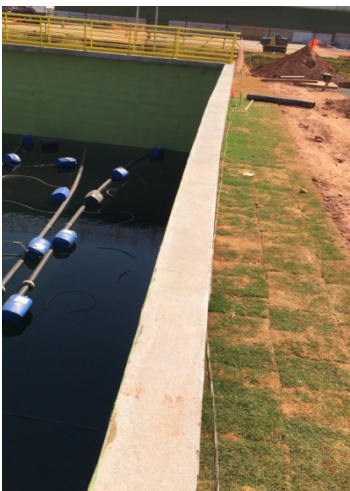
Com a obra finalizada e pronta para uso, já fez-se notável a não linearidade das paredes externas de concreto, devido à aplicação da carga do empuxo de terra, como mostra a figura 1; e, ainda, pela figura 2, como forma de teste da impermeabilização, o enchimento de somente uma das células resultou em torno de 20 cm de flecha na parede interna. O procedimento fora feito nas duas células restantes, confirmando a mesma deformidade observada no primeiro teste e em função desse grande abaulamento, trincas foram geradas na ligação entre as paredes centrais e externas, vide figura 3.

Figura 1-Parede externa deformada devido ao empuxo de terra

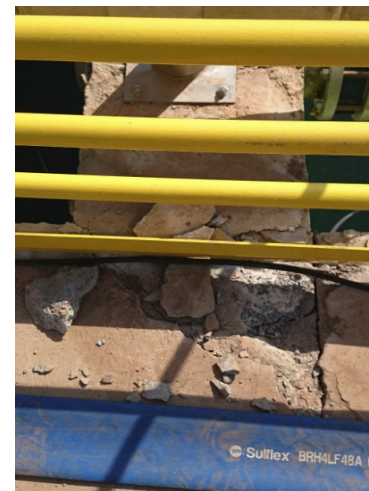
Figura 3-Trincas na ligação das paredes

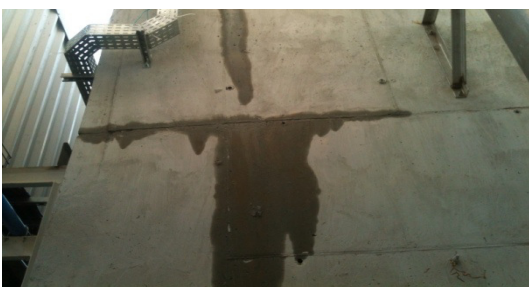
Como a estrutura dos tanques encontrava-se com deformações apreciáveis, inúmeras fissuras foram geradas, prejudicando o bom funcionamento do material de impermeabilização. Somada às falhas de projeto, a imperfeição executiva une-se como causa dos pontos de infiltração de água detectados, pois além das juntas frias oriundas da concretagem por etapa não terem sido tratadas de maneira correta, conforme figura 4, os tubetes utilizados para o travamento das fôrmas das paredes, como se vê na figura 5, não foram retirados e nem calafetados. E, ainda, na parte interna das células, não foi feito o tratamento do substrato para a aplicação da impermeabilização, permitindo a percolação de água nas microfissuras presentes nas paredes.

Figura 4- Infiltração advinda da junta fria não tratada.

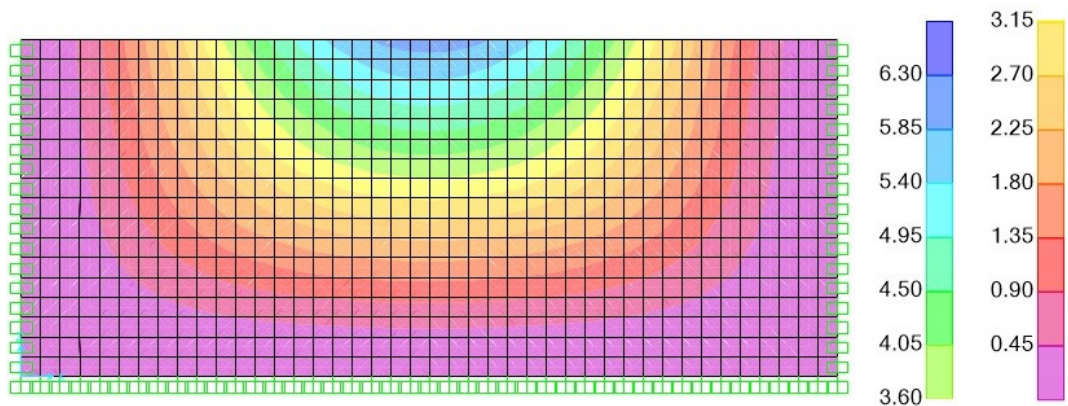
Tomou-se, então, uma das paredes internas para o estudo, onde foram verificadas, para o carregamento hidrostático, na extremidade livre para o meio do vão, as flechas indicadas pela figura 6 e tabela 1, na qual, apesar de um dos valores superar o limite máximo normativo permitido, está bem próximo do mesmo e, por decisão, talvez, até estaria dentro dos padrões, teoricamente. Porém, essa primeira modelagem, como se vê, fugiu totalmente do que foi observado em campo.

Figura 6- Flechas nas paredes engastadas nos três bordos para o carregamento hidrostático (SAP2000)

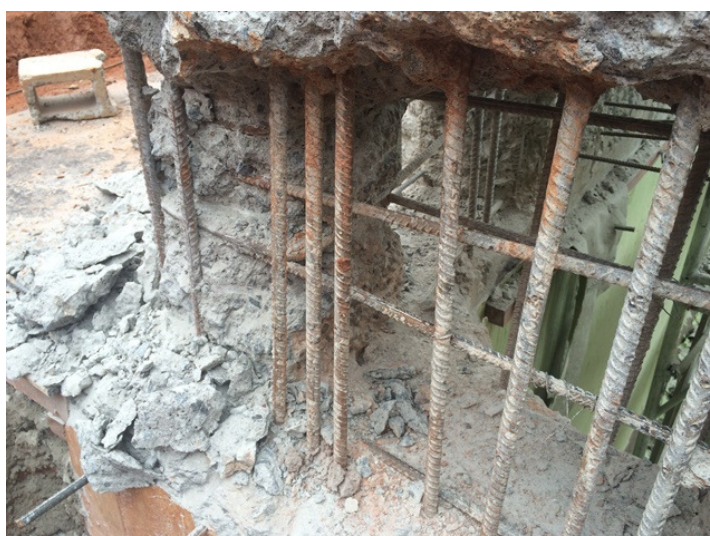
Todavia, a maior clareza do problema surgiu com a abertura de nichos nas paredes para a passagem de cordoalhas, onde, além de ter sido constatada a falta de qualquer ferragem nas mísulas mencionadas, o que foge às recomendações de FUSCO (1994), vide figura 8, o posicionamento das armaduras longitudinais das próprias paredes ficaram em discordância com a especificação do projeto, como mostra o esquema da figura 9.

Figura 8 - Ausência de armadura horizontal na mísula

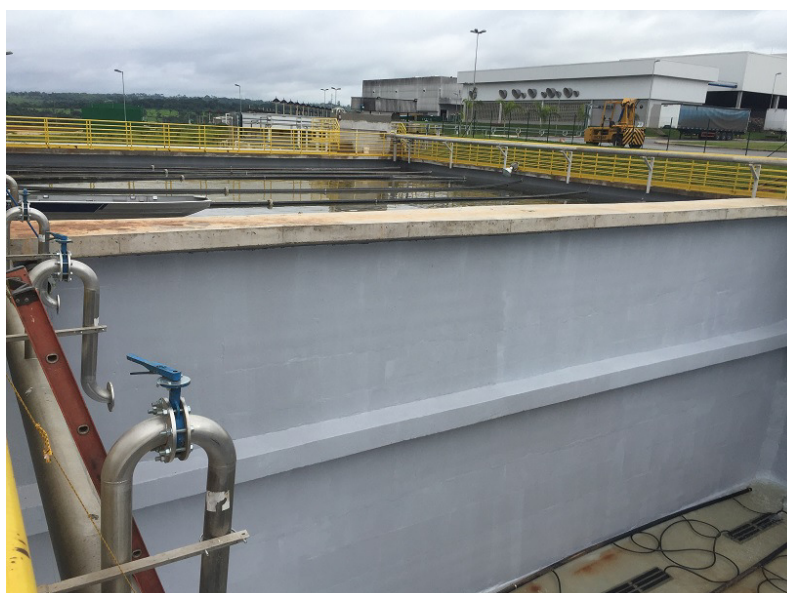
A figura 13, apresentada a seguir, mostra o tanque de aeração já recuperado, onde se vê uma célula totalmente preenchida adjacente a uma vazia, separadas pela parede estudada, que permaneceu estável e com baixa deformação, comprovando as previsões de cálculo feitas através da modelagem computacional exposta. Com a estabilização das trincas e fissuras, foi possível proceder suas recuperações, assegurando a estanqueidade do tanque.

Figura 13- Tanque de aeração recuperado com cintas protendidas

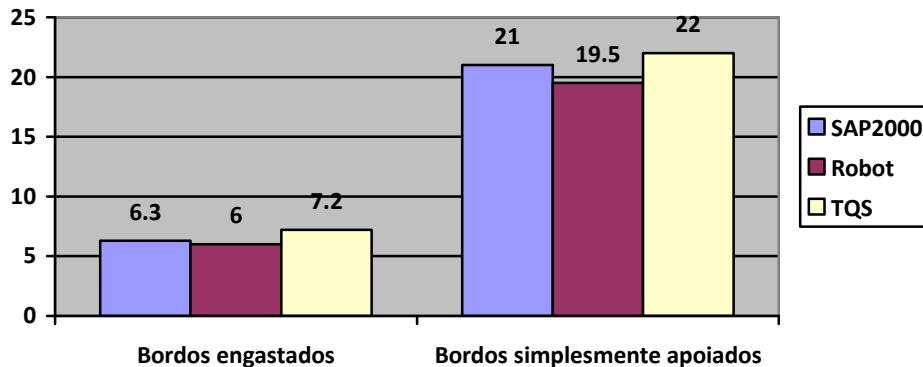
Isso posto, tornaram-se plausíveis as modelagens computacionais realizadas nos diferentes softwares apresentados, cujos resultados, pela figura 14, se mostraram condizentes entre si para as duas situações de apoio pesquisadas.

Figura 14- Flechas obtidas para as situações de apoio

No primeiro cenário, para bordos engastados da parede, seguindo a linha bibliográfica, as flechas ficaram em torno de um valor razoável, o que validaria o projeto inicial caso não houvesse tamanho desvio dessa previsão. Por outro lado, para bordos simplesmente apoiados, os resultados se mostraram bem próximos do real verificado, o que gerou dúvidas e, após verificações, foram constatadas incoerências de detalhamento e execução, que justificaram tal problema.
